ASUNTO: Respuesta Oficio 201910110645

En atención a su solicitud, le informamos que se realizó visita por parte de funcionarios adscritos a la Secretaría de Infraestructura Física en día 6 de abril del 2019 a la calle 1b entre carreras 78 y 78^a, comuna 16, Barrio Belén Rincón; encontrando:

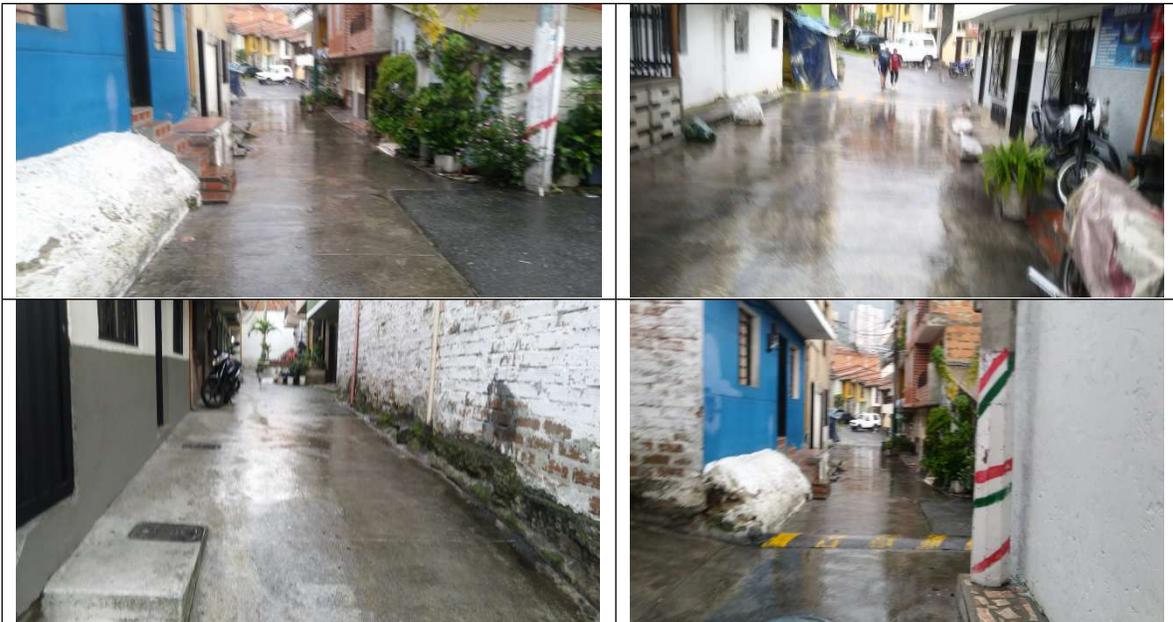
- En la calle 1b con carrera 78, vía de servicios en pavimento rígido la cual se encuentra en buen estado, nivelada y en condiciones adecuadas

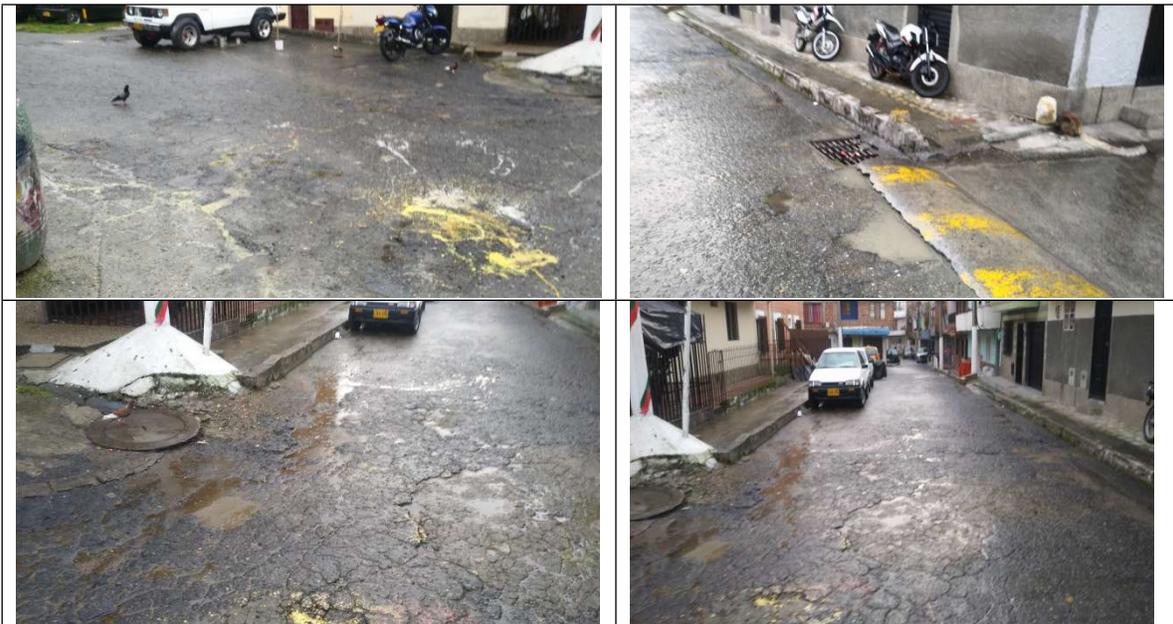
En la calle 1b con carrera 78ª, vía de servicios en pavimento flexible la cual fallos por presenta fallos por descascaramiento, grietas, fisuras, peladuras y piel de cocodrilo. Por tal razón se le informa que esta solicitud se ingresó en la base de datos del Sistema de Infraestructura de Registro de Obra (SIRO) con el código PF2019.FA.00093 para ser atendido de acuerdo a criterios de priorización y disponibilidad de recursos con que cuente esta Secretaría.
